Tárgy: Örspusztai emeletes magtár megnevezésű, helyi művi értékvédelem alatt álló építmény helyi védelmének megszüntetésére irányuló kérelem elbírálása

ÖRSPUSZTA

MAGTÁR ÉPÜLET

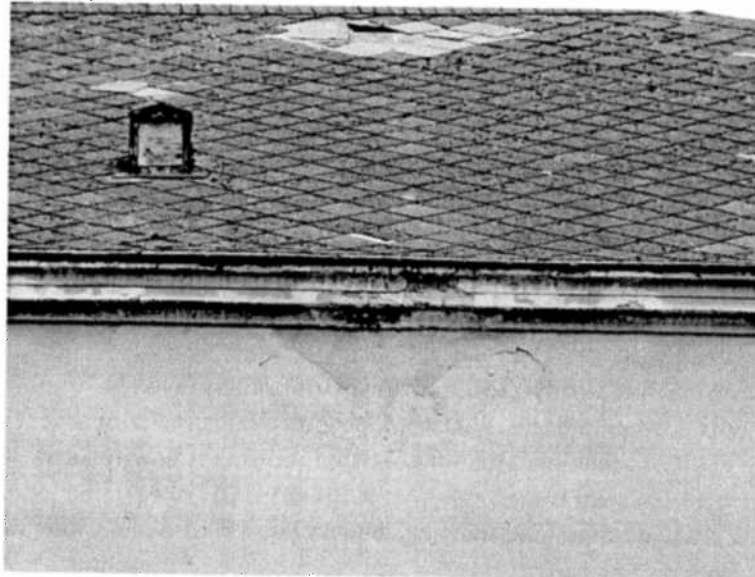
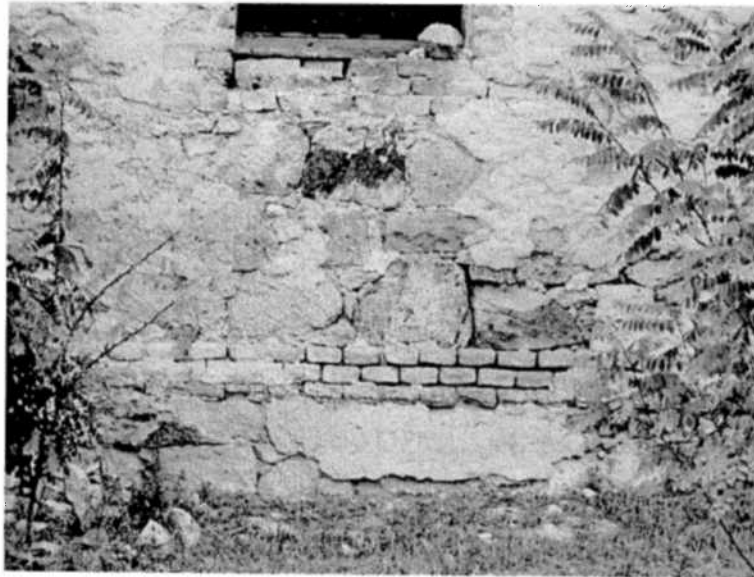
A falazat vegyes szerkezetű, az alkalmazott építési anyag: terméskőhöz illeszkedő szerkezeti vastagsággal készült. Belső állapota, az időjárástól való védettsége miatt korához igazodóan megfelelő állapotú.

Ahol beázás illetve más károsodás lépett fel, ott az alkalmazott építési anyagra jellemző réteges elvállások jelentek meg, amelyek a szerkezetet károsítják.

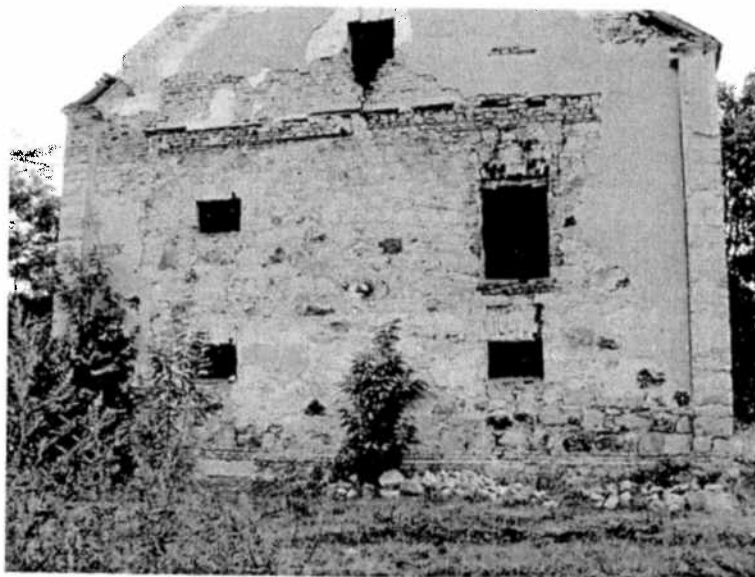
Az időjárásnak fokozottan kitett külső felületen a homlokzati vakolat sérült, lepergett, ott már a téglá szerkezeteken is megjelentek az időjárásból eredő károsodások.

Az alkalmazott építési technológia pontosan lekövethető a hiányzó homlokzati vakolat jóvoltából. Látszik, és jól kivehető a vegyesen falazott kő és téglafal, valamint a nyílászárók közvetlen környezetében megvalósított téglafalazat.

A sérült felület megvésésével és a tönkrement anyagok pótlásával javíthatók. Ez a beavatkozás nagyon magas élőmunka ráfordítással valósítható meg. A kereskedelemben viszont ma már nem kaphatóak az egykori építés során felhasznált építőanyagok.

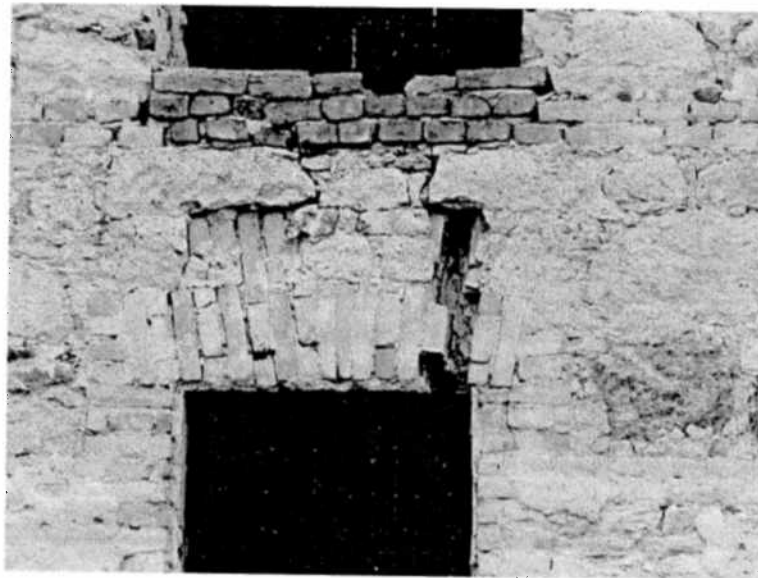
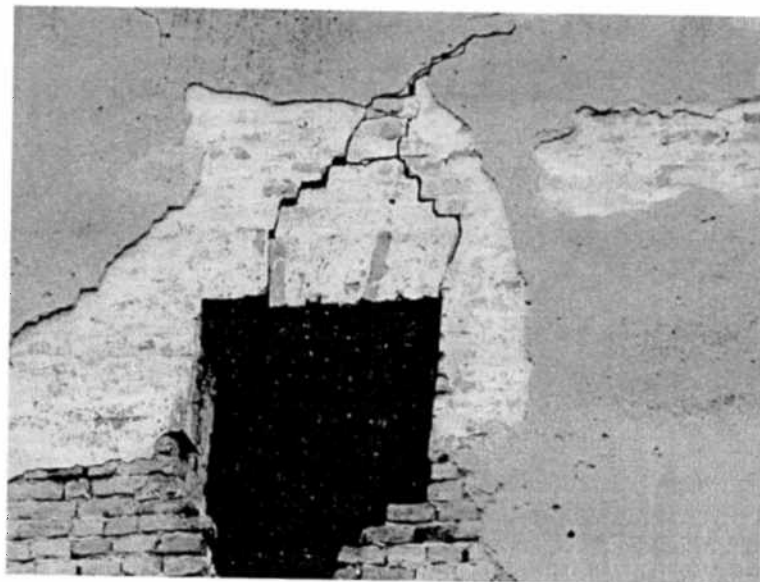
A földszinti bejárati ajtó fémszerkezetű, az ablakok (már amelyek még megvan) faszervezetűek. A nyílászárók fölötti áthidalások több esetben is tönkrementek, az áthidalásként épített egyenes boltív és az ablakok körüli fal szakaszok téglaszerkezetűek.

A nyílások feletti áthidalások több helyen is tönkrementek:

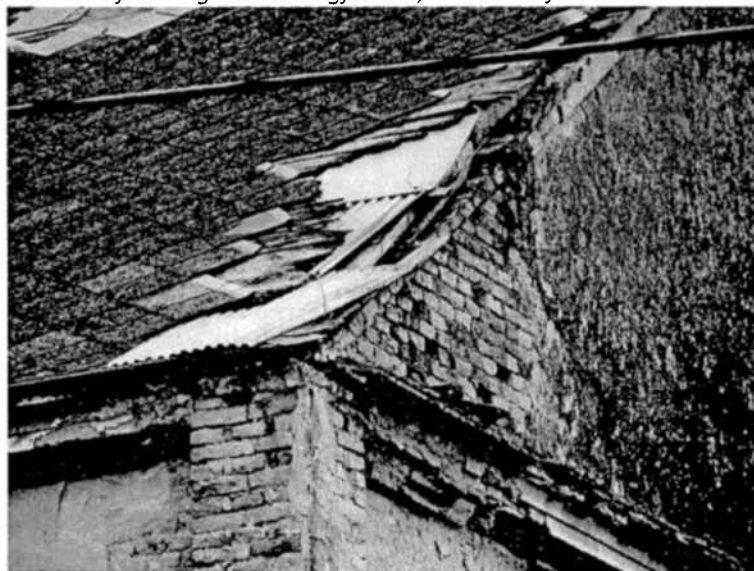
A tetőfelületen különböző korokból származó javítások zajlottak. A palafedés azon tulajdonsága itt is megjelenik, miszerint foltokban nem lehet javítani.

A kialakult fedési hiányok miatt a csapadék háborítatlanul jut be az épületbe, ahol a faszerkezetben már visszafordíthatatlan károk vannak. Ezek a károsodások a korábbi felvételeken pontosan megismerhetők. Javításukra csak egyetlen megoldás kínálkozik, azokat a szerkezetek cserélni kel. Meg kívánom jegyezni, hogy mielőtt a faszerkezetek részleges cseréjét elvégeznék, faanyag szakértő munkáját célszerű igénybe venni. Felléphet ugyanis egy olyan jellegű gombás károsodás, amelynek a megszüntetése és annak a módja a fenti szakember közreműködését kívánja meg.
